# MODIFICATION N°2 DU PLAN LOCAL D'URBANISME DE MAZAN (84)

## 5d2. SCHEMA DIRECTEUR D'EAU POTABLE

# Actualisation du schéma directeur d'eau potable

**SAFEUGE**  
*Ingénieurs Conseils*

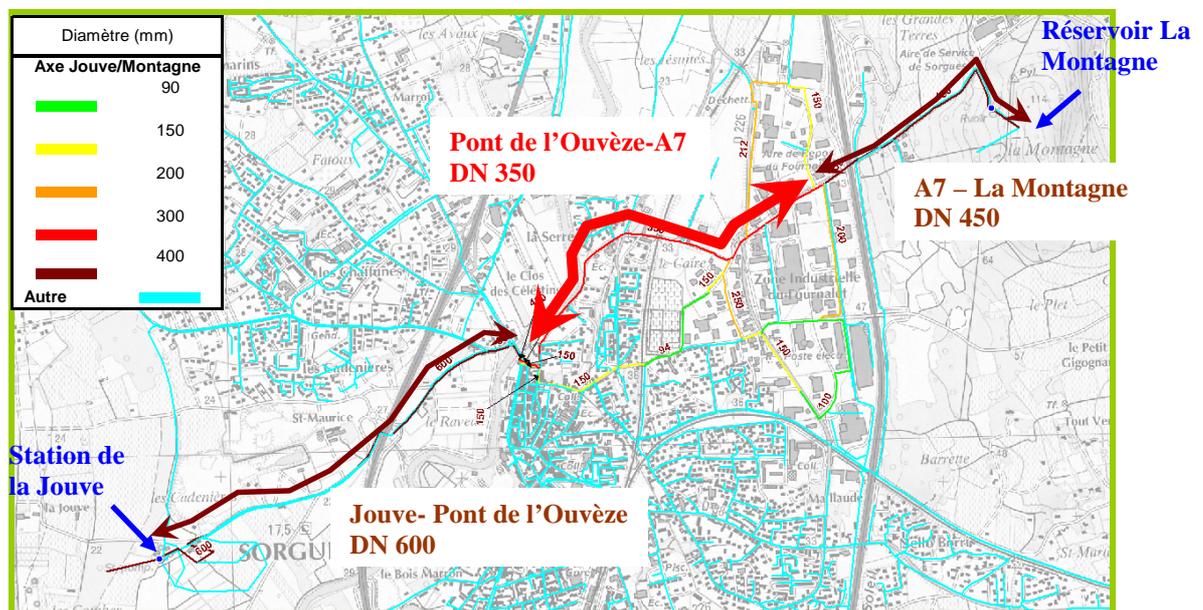
Figure 3-1 : Localisation tronçon DN350 – axe Jouve – La Montagne

Cependant, ce tronçon étant utilisé uniquement en refoulement, la vitesse aujourd'hui comme demain importante (de l'ordre de 1 m/s aujourd'hui à 1,5 m/s demain avec hausse des besoins) peut être jugée acceptable, mais lors de son renouvellement, il conviendra de revoir son dimensionnement en DN500.

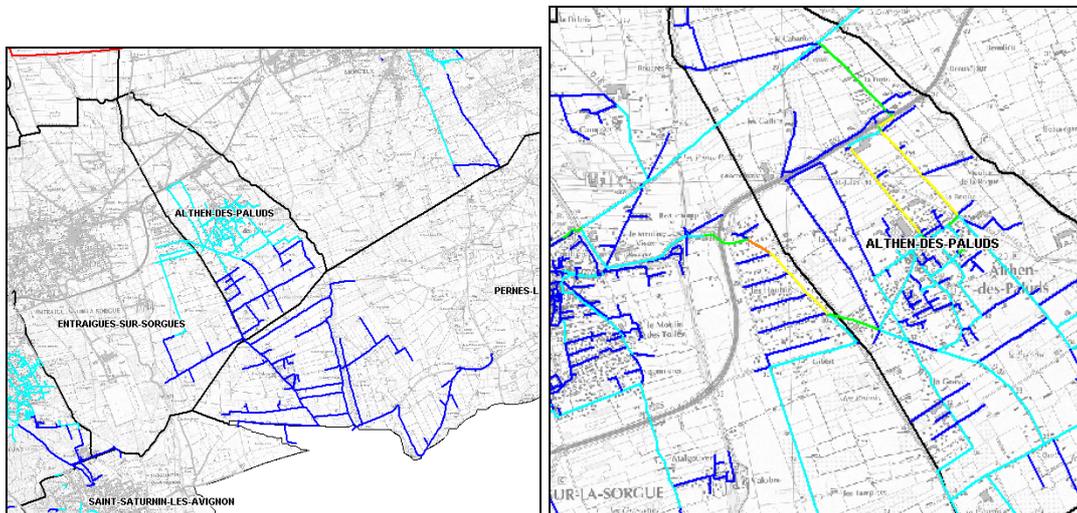
Figure 3-2 : Carte diagnostics hydraulique – quartier des Valayans

En plus de cette canalisation, il apparaît également que l'alimentation de toute cette zone (Valayan + Althen des Paluds) par trois conduites DN100 depuis le DN450 est limitante, comme le montre les vitesses maximales.

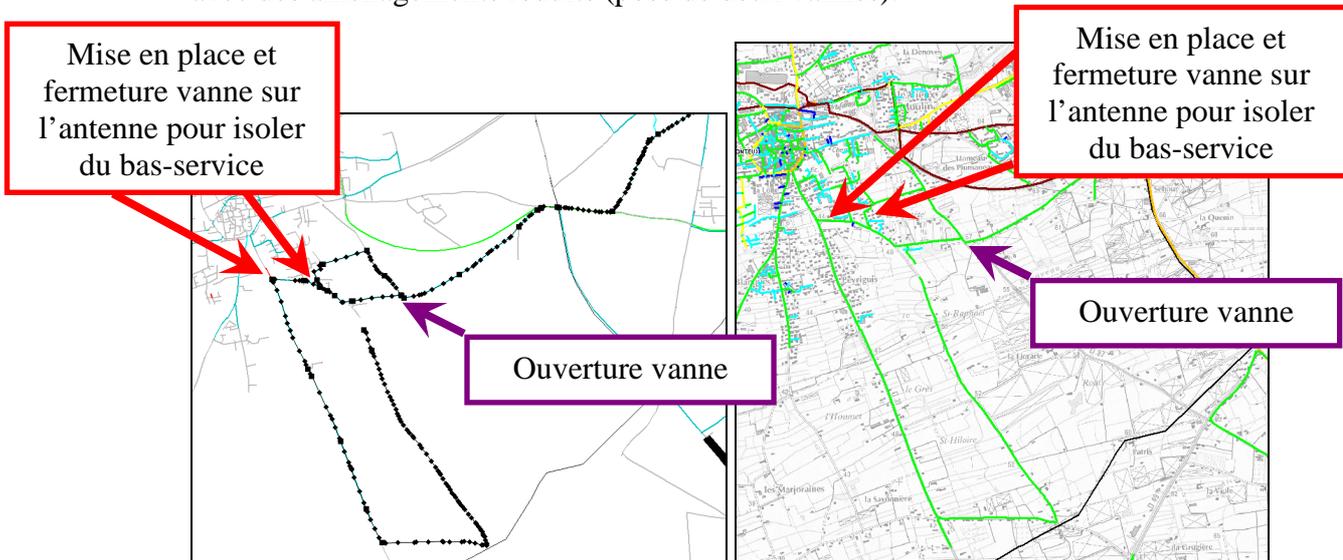
Figure 3-5 : Préconisations – quartier Saint-Hilaire – Monteux

Aucun sous-dimensionnement ponctuel n'influence ces faibles pressions, il s'agit ici avant tout d'un problème altimétrique. Afin de limiter les aménagements (seule la mise en place d'un surpresseur permet une hausse de la pression), il est plus pertinent de passer cette zone sur le moyen service. La structure du réseau permet de le faire avec des aménagements réduits (pose de deux vannes).

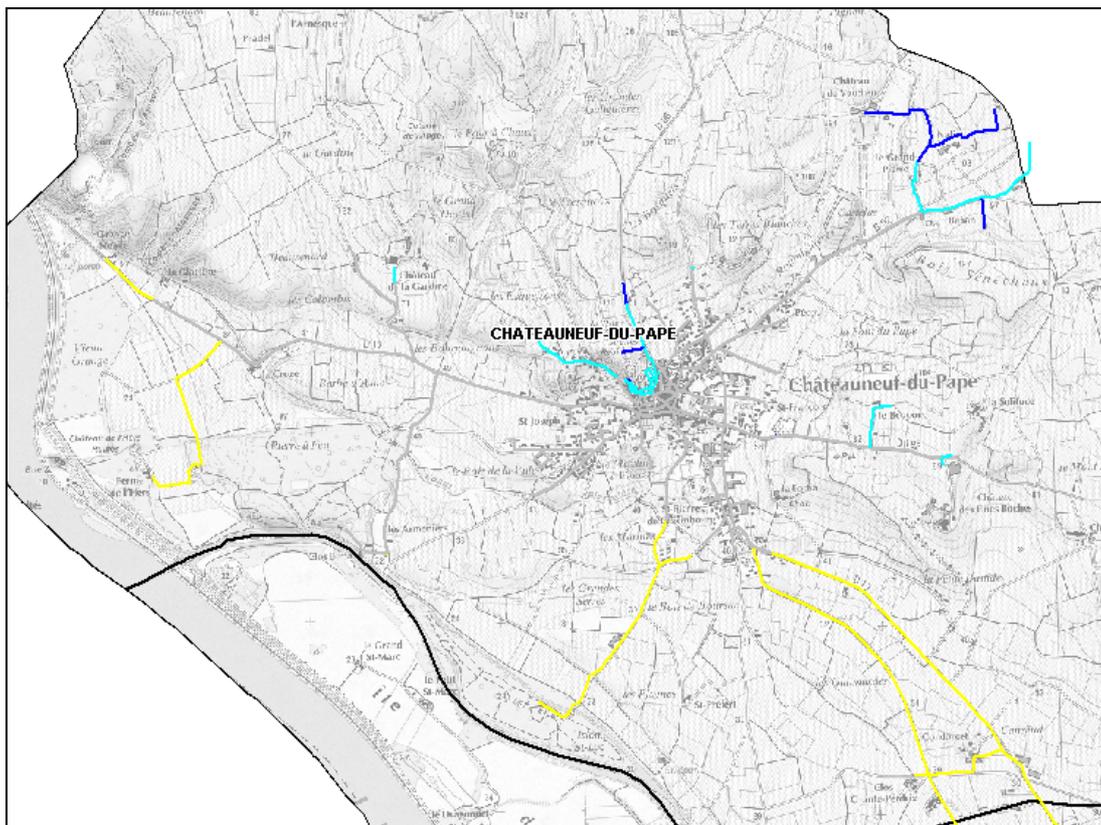
Figure 3-6 : Rappel – Localisation faibles pression à Châteauneuf du Pape

Ces pressions faibles étant très localisées, et aucun retour n'ayant été fait de la part des usagers, il n'apparaît pas opportun de mettre en place un surpresseur spécifique pour l'ensemble des usagers, mais plutôt, en cas de problèmes identifiés chez un usager – la problématique semble vraiment locale et ne concerner qu'un faible nombre d'habitations d'hauteurs limitées – de proposer la mise en place d'un surpresseur dédié à cet usager (petit surpresseur qui serait installé directement chez l'utilisateur).

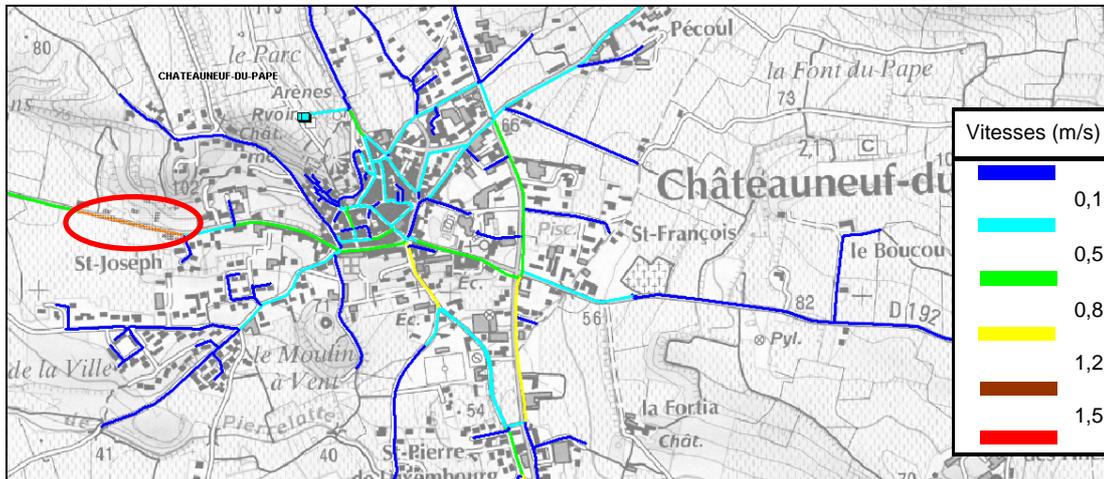
Figure 3-9: Survitesses rue Saint Joseph à Châteauneuf du Pape

Le diagnostic en situation actuelle a identifié le sous-dimensionnement d'un tronçon de 265ml en DN60 à redimensionner en DN100 au niveau de la rue Saint Joseph

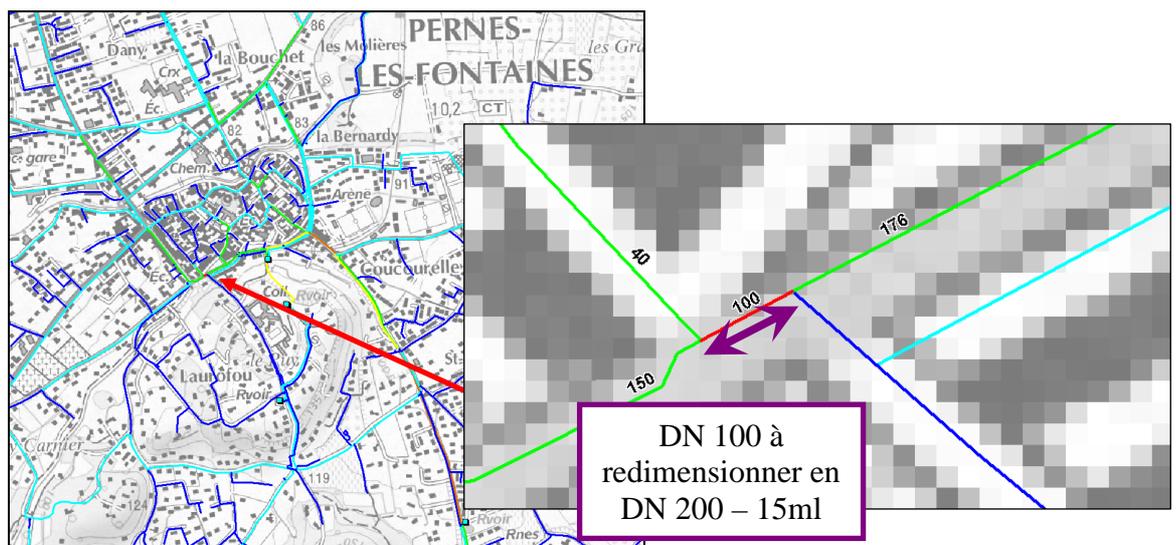
Figure 3-10 : Préconisation – avenue Barriot – Pernes les Fontaine

Le diagnostic en situation actuelle a identifié le sous-dimensionnement d'un tronçon de 15ml en DN100 à redimensionner en DN200 au niveau de l'avenue Barriot, à proximité de l'avenue Saint-Martin.

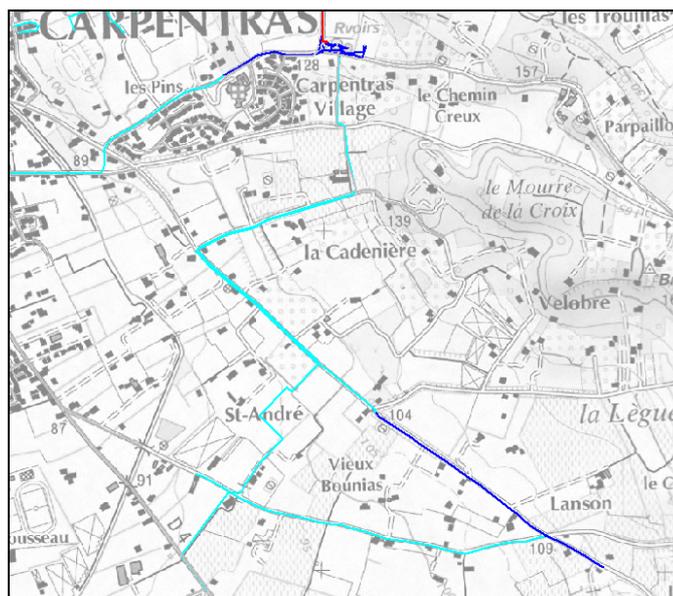
Figure 3-12 : Faibles pressions – Quartier vieux Bounias

Lors du diagnostic en situation actuelle, des faibles pressions ponctuelles ont été identifiées au niveau du quartier Vieux Bounias à Carpentras.

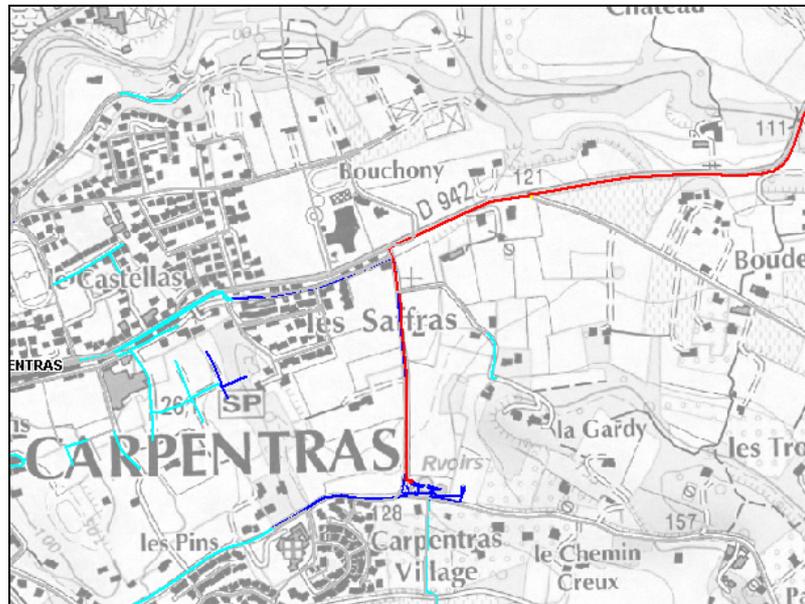
Figure 3-14 : Faibles pressions – Quartier Saffras - Carpentras

Lors du diagnostic en situation actuelle, des faibles pressions ponctuelles ont été identifiées au niveau du quartier Saffras à Carpentras.

Ces faibles pressions proviennent de la faible différence d'altimétrie entre cette zone et le réservoir de La Gardy. Afin de rehausser cette pression, il est alors nécessaire de supprimer cette zone. Afin de limiter le nombre de surpresseur, la solution la plus commode serait de passer ces usagers sur le haut service en connectant la conduite de distribution au refoulement de la station de La Gardy, avec la mise en place d'un stabilisateur de pression aval pour limiter la pression à environ 4 bars.

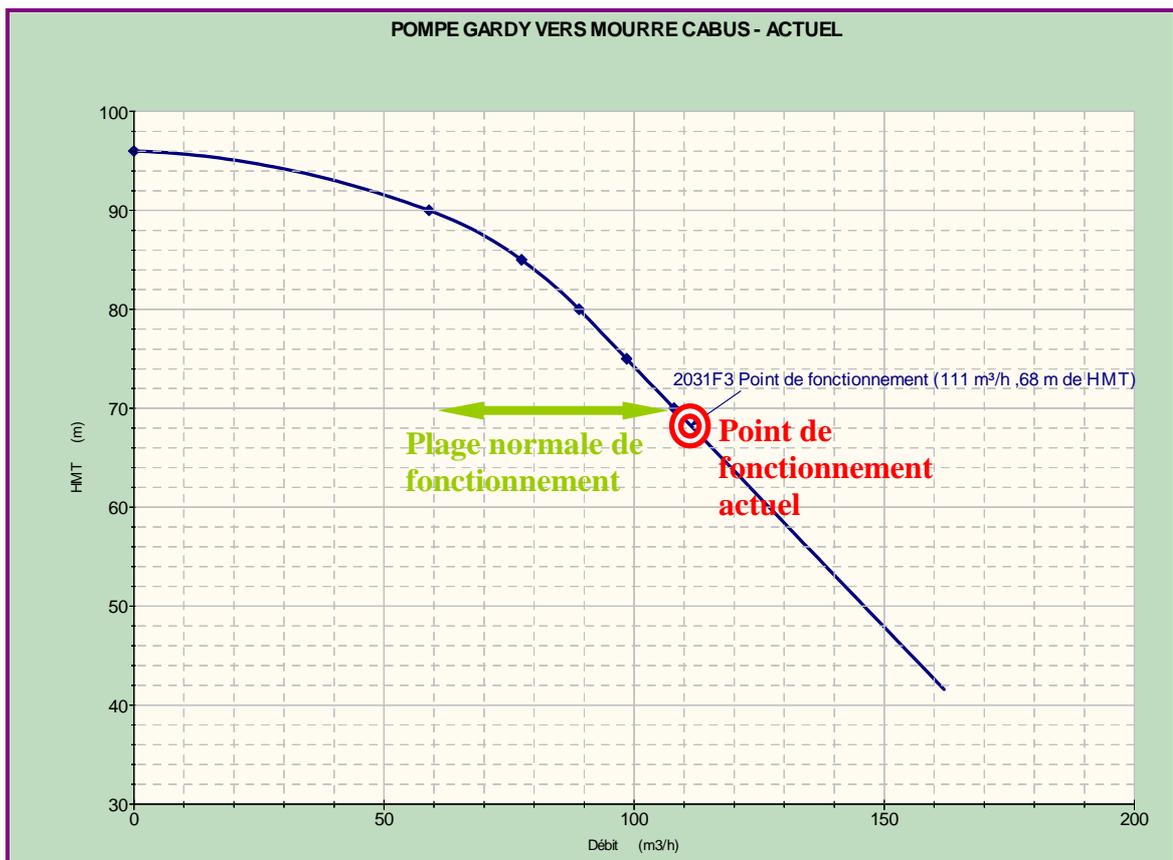
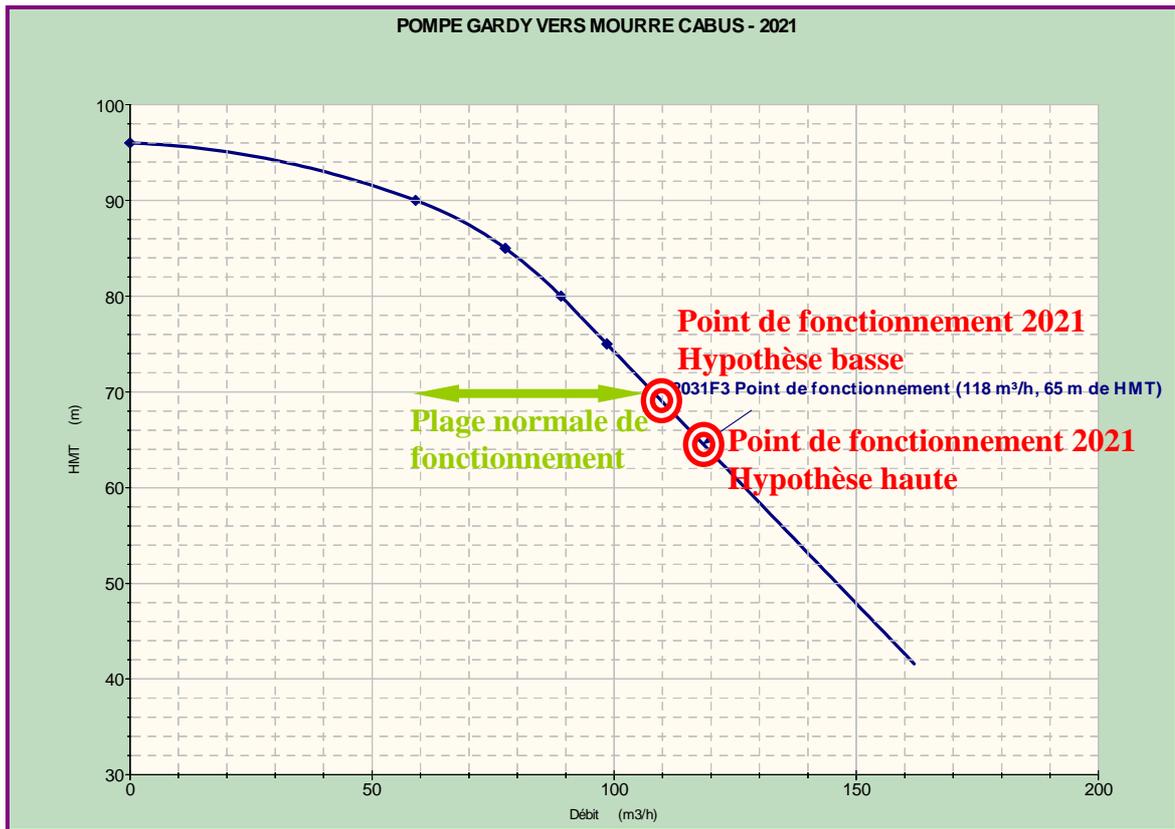
Figure 3-16 : Sous-dimensionnement pompes Gardy vers Mourre de Cabus

Ce groupe de pompage commence déjà à être insuffisant en période de pointe, ce qui s'aggravera en situation future avec hausse des consommations comme le montre les graphiques suivants.

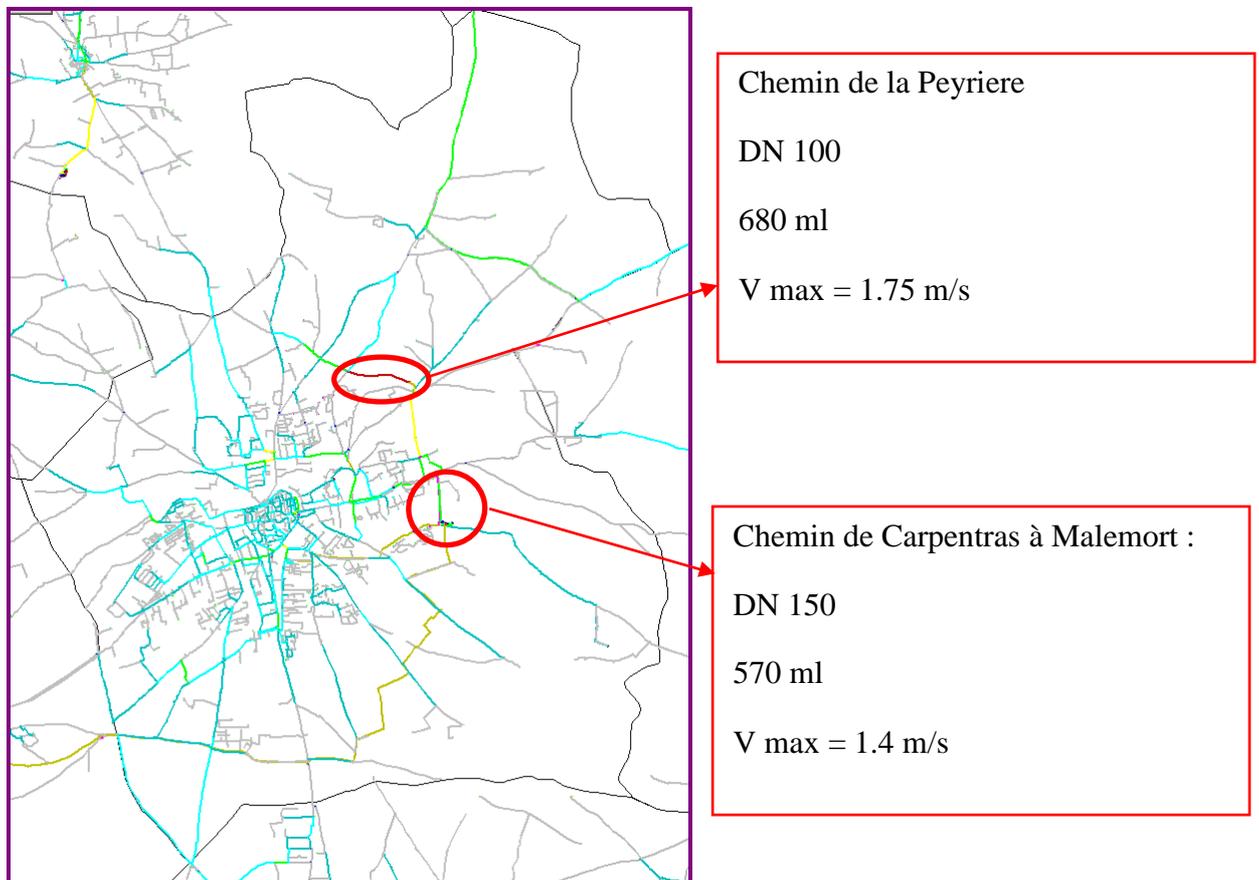
Figure 3-17 : Secteur Nord de Carpentras – Sous-dimensionnement futur

Suite à l'augmentation de ces besoins, le réseau actuel de Carpentras deviendra insuffisant aux endroits présentés ci-dessous :

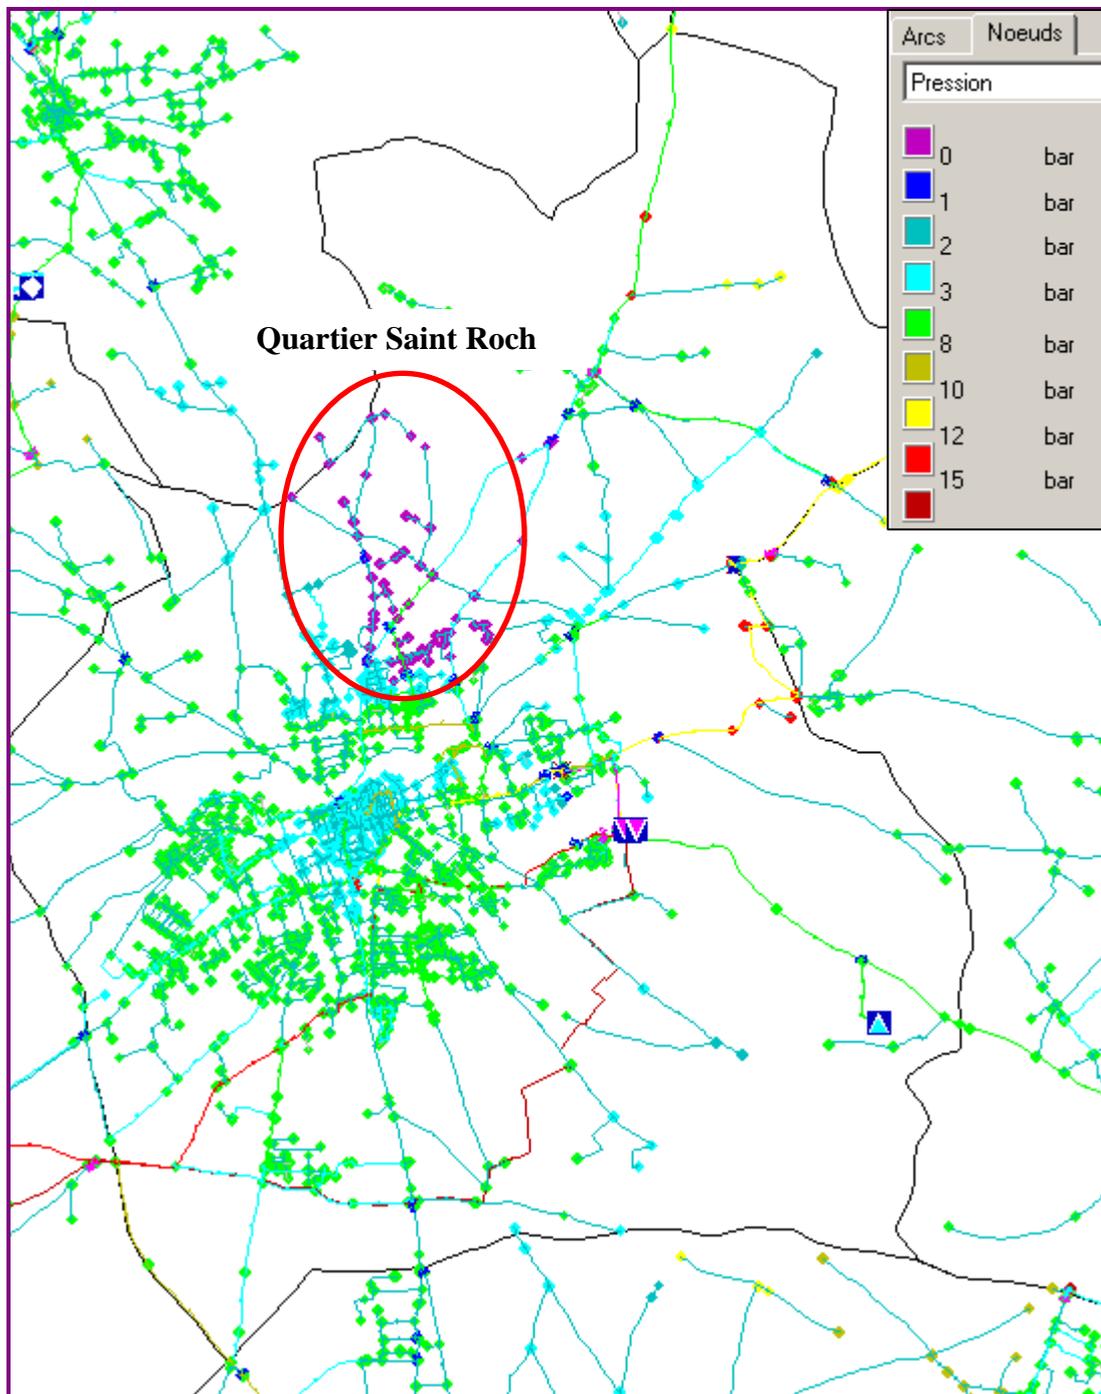
Figure 3-18 : Secteur Nord de Carpentras – problématique pression future

Ce réseau insuffisant provoquera une hausse des pertes de charges et une partie de la population ne sera plus alimentée en heure de pointe. La figure suivante présente la zone impactée. Il s'agit du quartier Saint Roch.

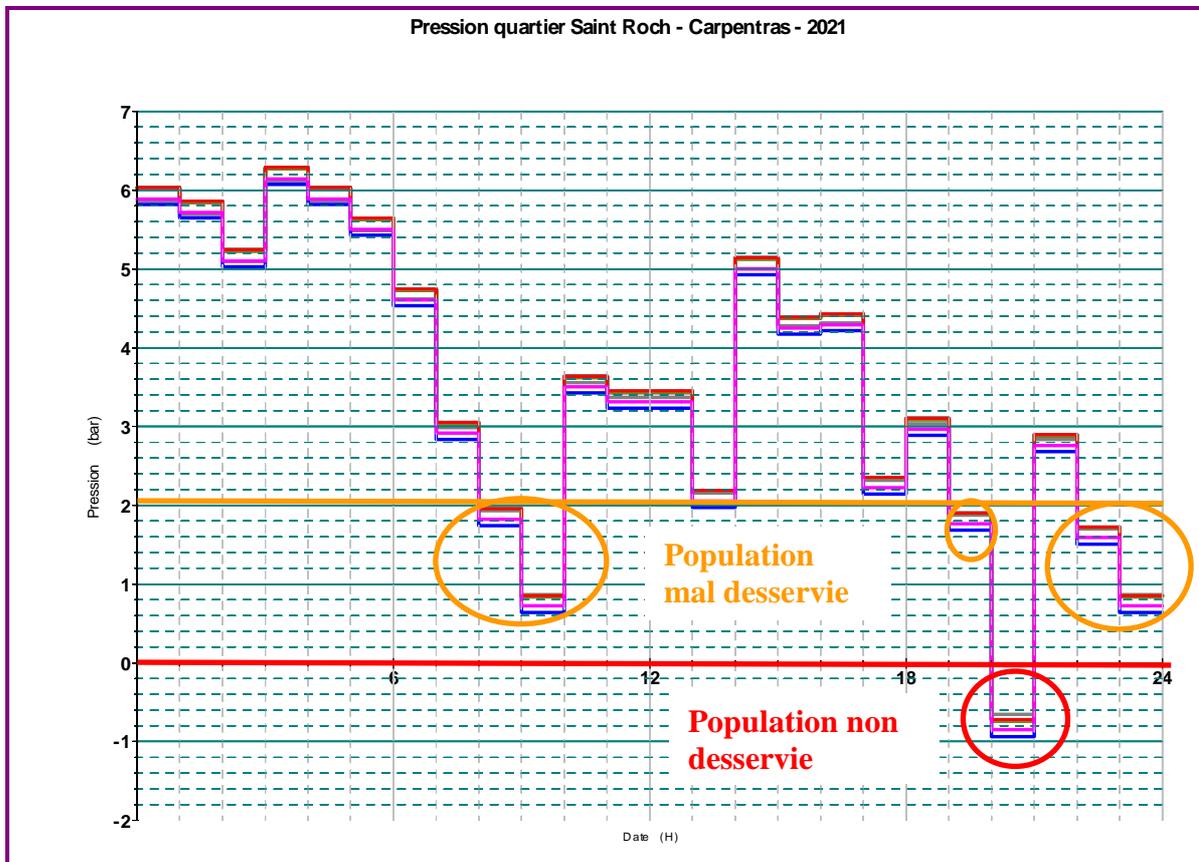
Figure 3-19 : Secteur Nord de Carpentras – problématique pression future

La figure suivante présente le profil journalier en pointe de pression de ce quartier. On constate que la population sera mal desservie en pointe matinale et ne sera plus du tout desservie lors de la pointe horaire du soir.

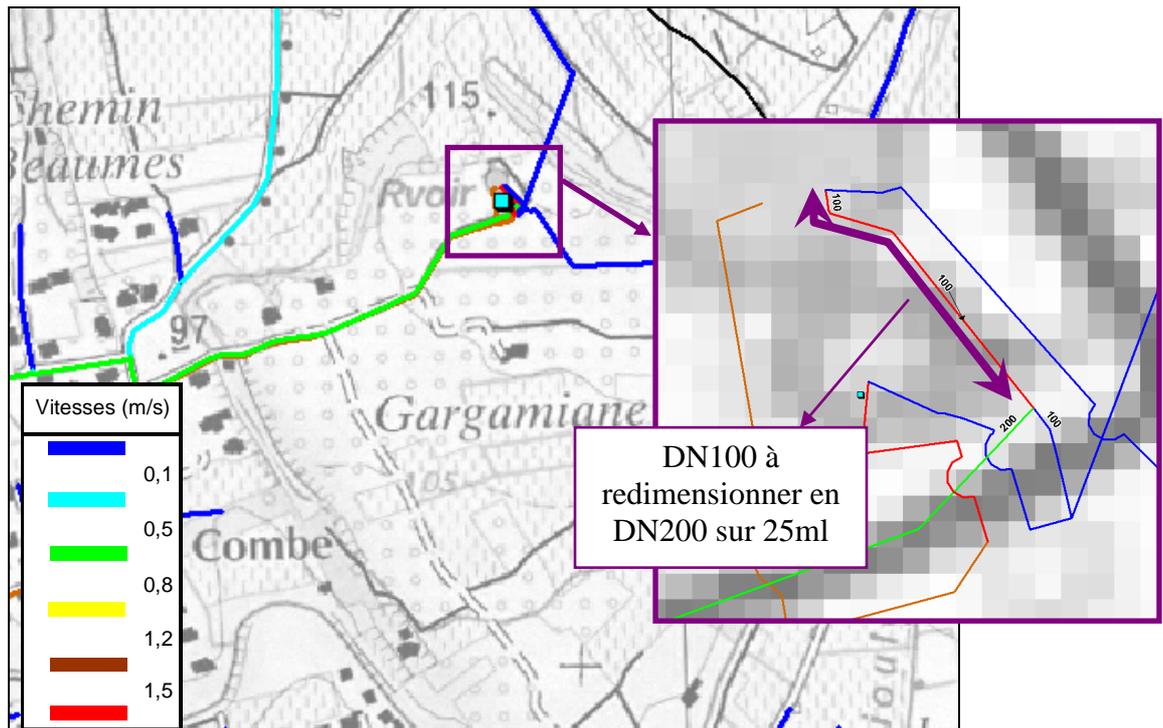
Figure 3-21 : Préconisation – Survitesses au départ de Gargamiane

Le diagnostic en situation actuelle et future a mis en avant un sous-dimensionnement au niveau du refoulement de la station de Gargamiane, avec 25ml de DN100 à redimensionner en DN200.

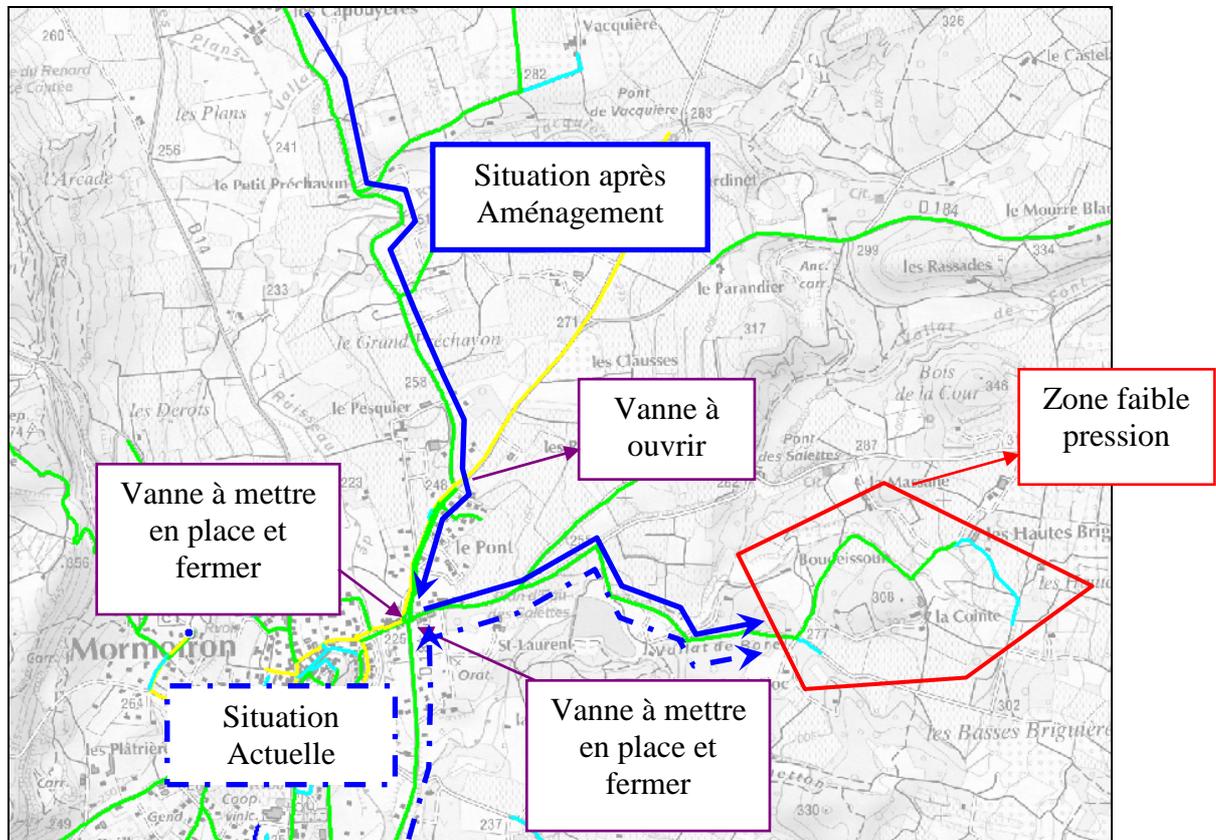
Figure 3-26 : Préconisation – reprise sectorisation étage mormoiron - Pierravon

Cependant, cette solution génère des pressions faibles à proximité du réservoir de Mormoiron, il conviendra de revoir la séparation entre service à cet endroit pour qu'elle soit alimentée par les pompes Basses Pessades – Pierravon.

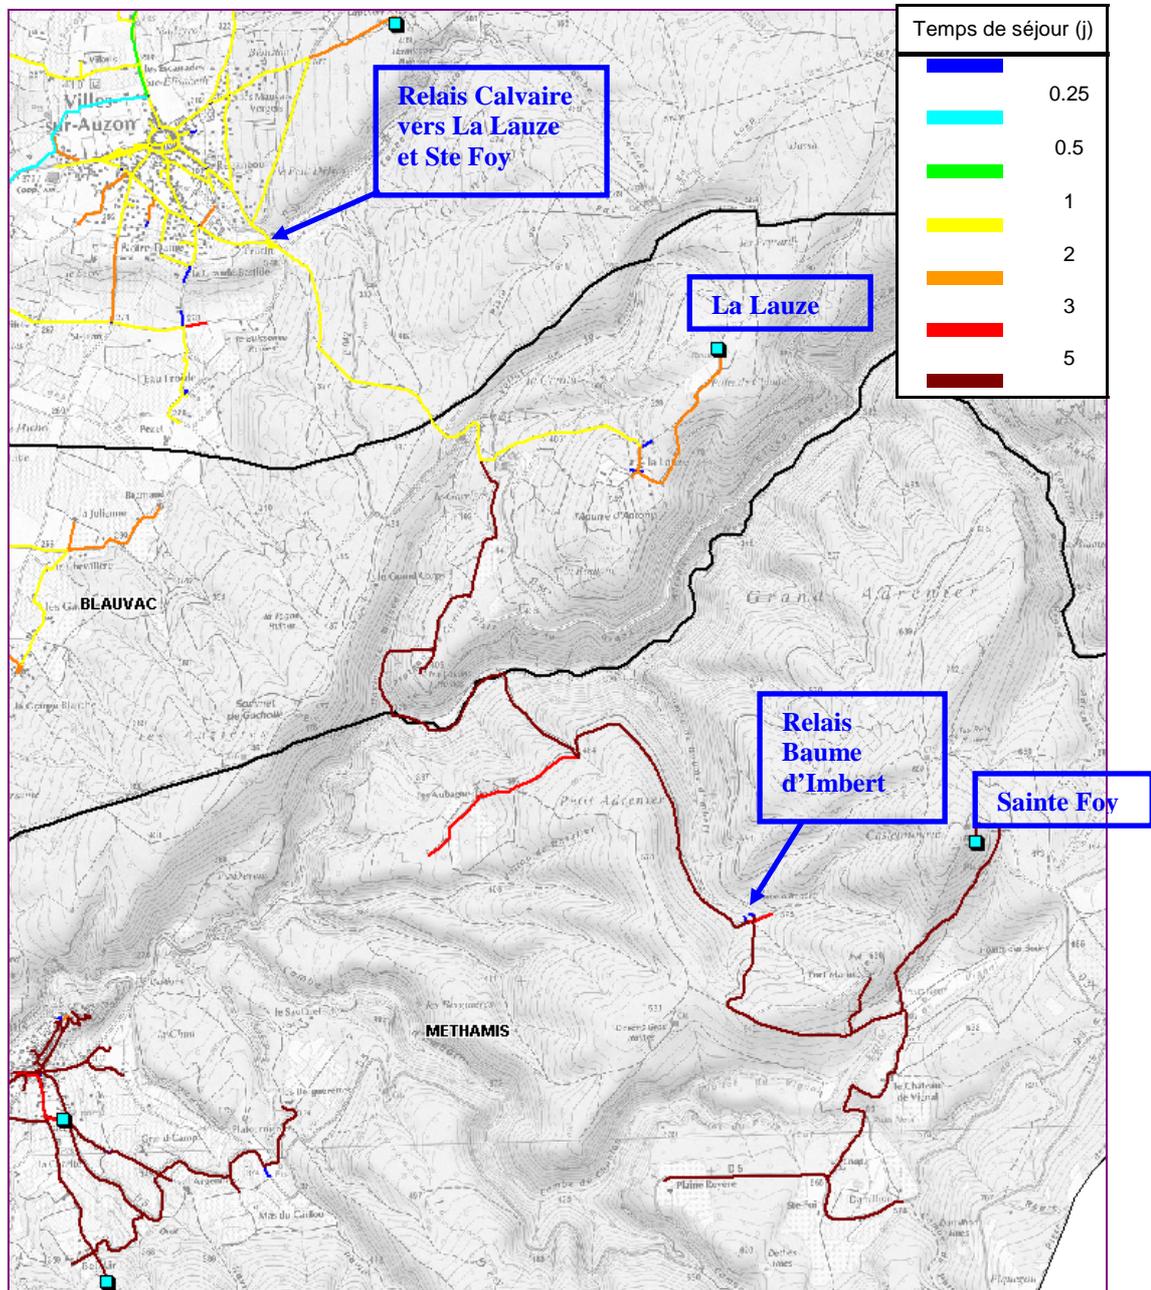
Figure 3-27 : Temps de séjour à Méthamis en basses consommations

Le diagnostic en situation actuelle a mis en avant des temps de séjour important sur la partie Est du service.

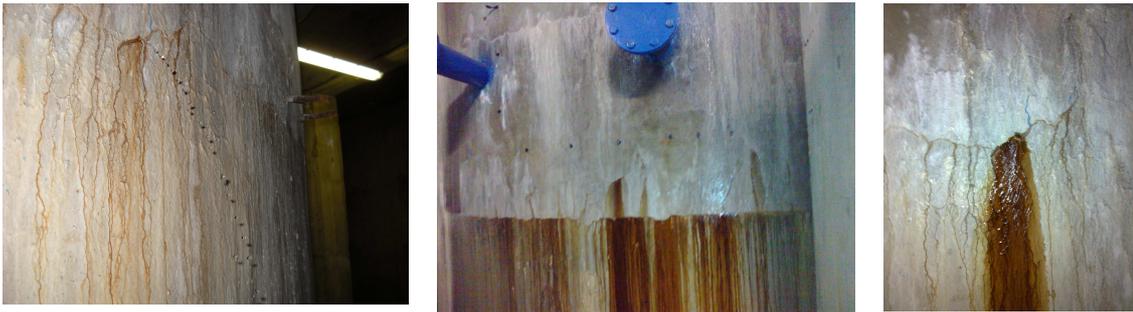
On constate aujourd'hui de nombreux désordres sur le génie civil aussi bien sur la bâche de 300m<sup>3</sup> que sur celle de 700m<sup>3</sup>.

Figure 4-26 : Aspect extérieur de la bâche de 300 m<sup>3</sup> - suintement permanent de l'eau traitée

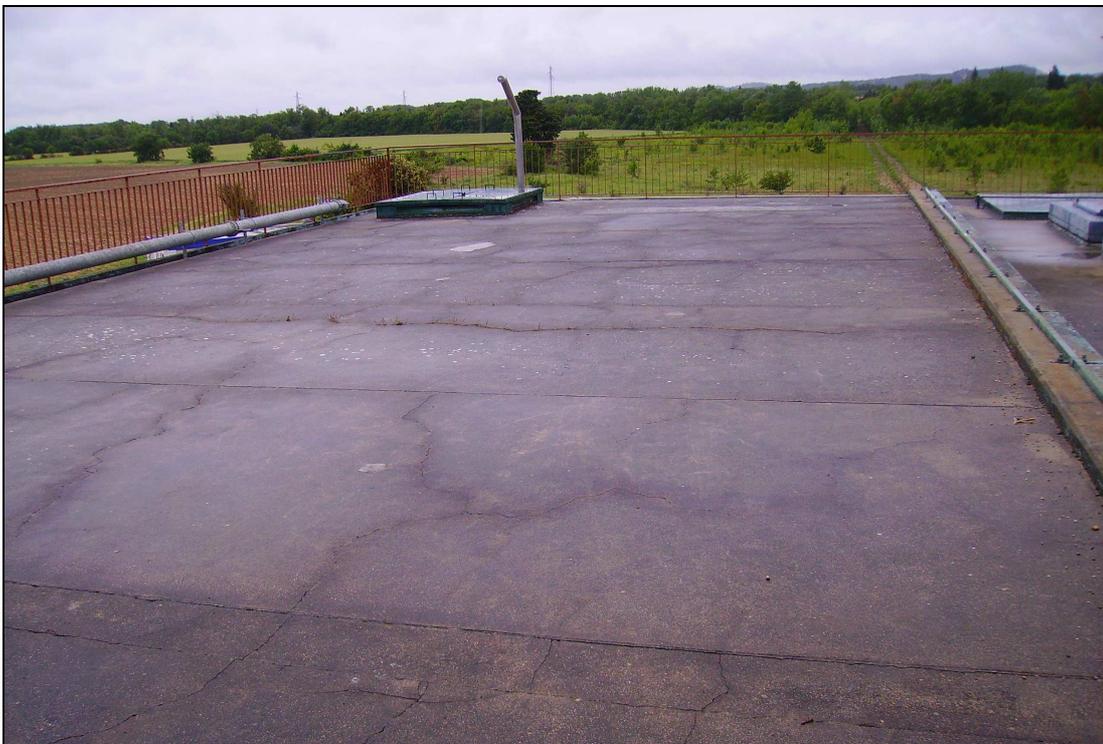
Les photos suivantes représentent les nombreuses fissures de la dalle de surface.

Figure 4-28 : Vue du toit de la bâche de 700 m<sup>3</sup> - dalle fissurée – 21 mai 2012

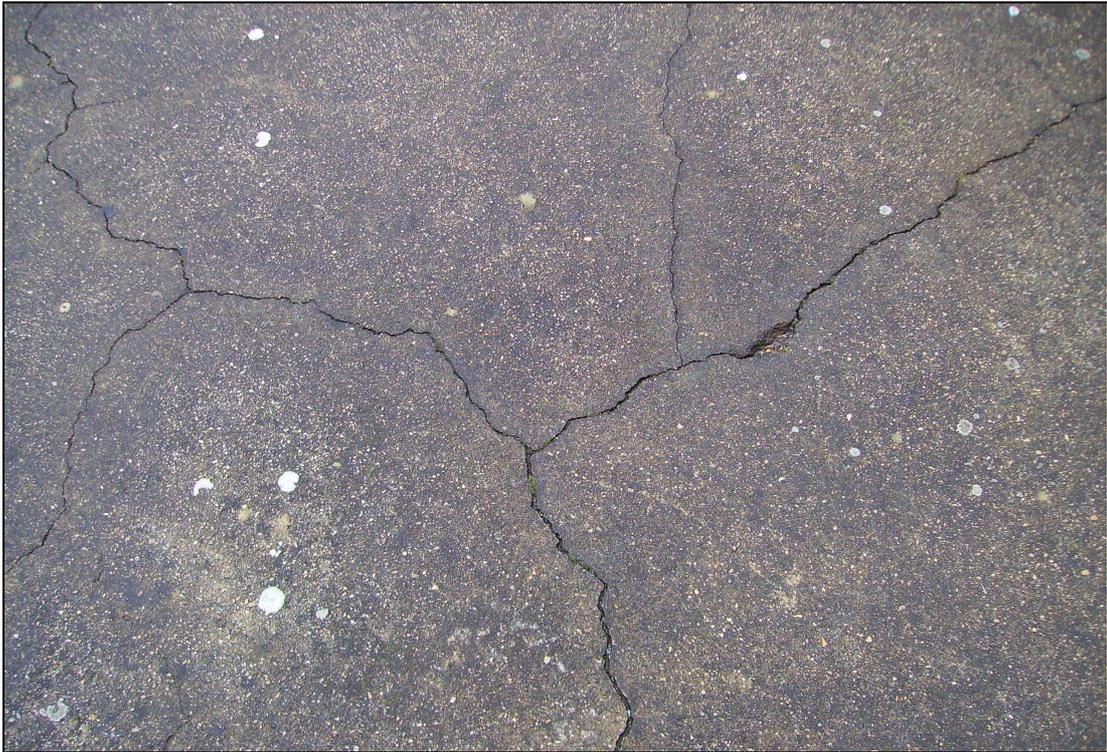
Figure 4-29 : Zoom sur une fissure de la dalle recouvrant la bâche de 700 m<sup>3</sup> - 21 mai 2012

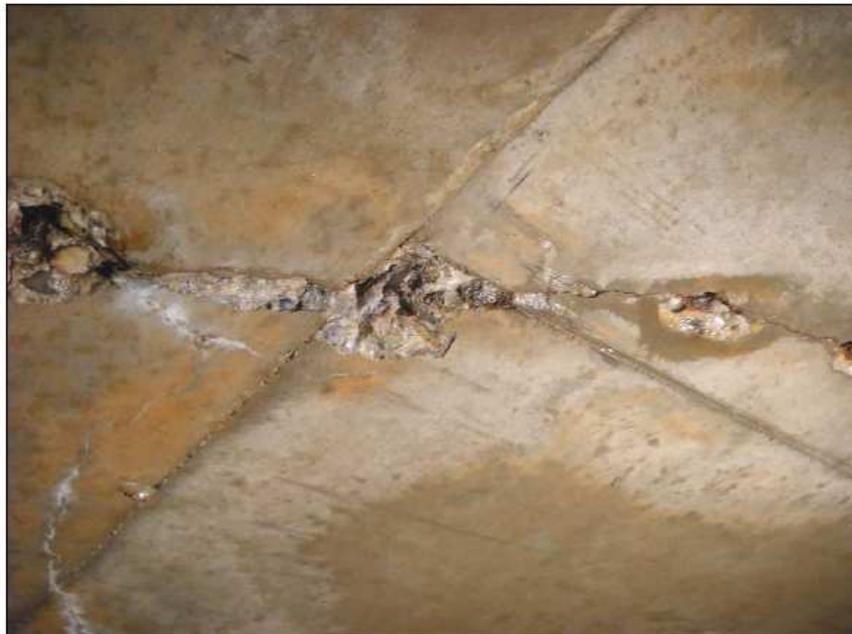
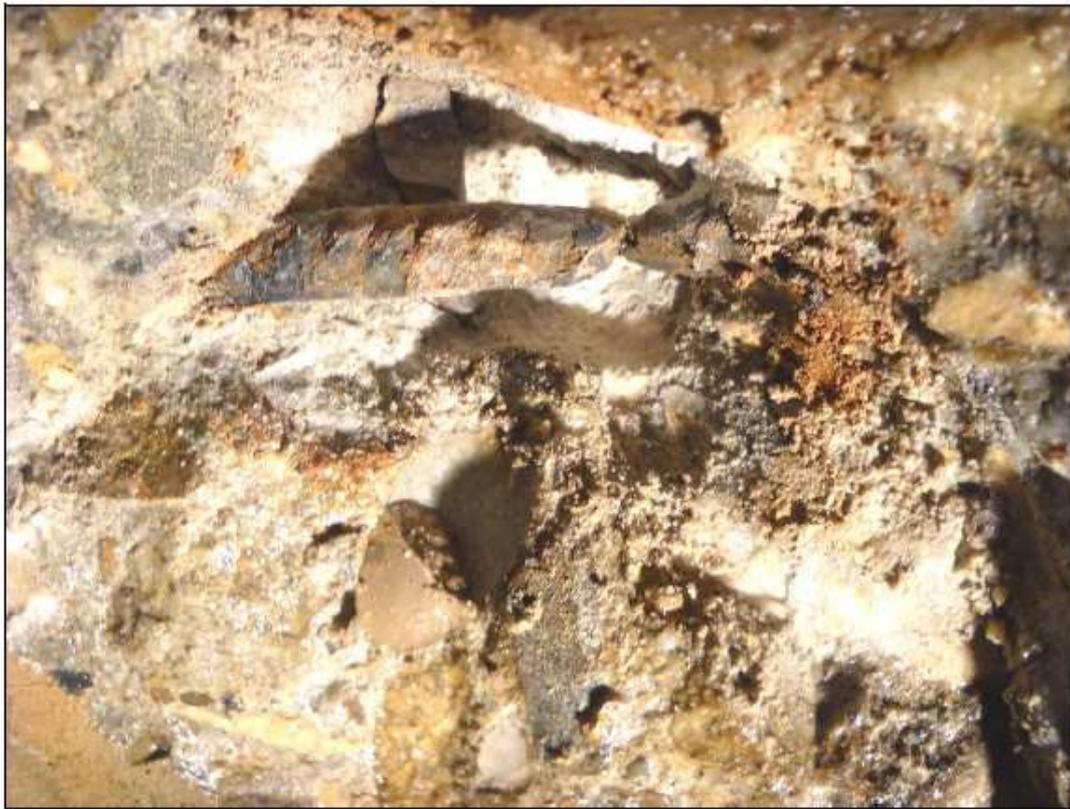
**Figure 4-30 :** Photos de la sous-face de la dalle de couverture du 700 m<sup>3</sup> issues du rapport CONCRETE -2009

- ✓ Le relevé sommaire des désordres souligne un mauvais état général de la dalle de couverture en sous-face. La présence d'une fissuration longitudinale de la dalle sur les trames courantes et les fortes pertes de section d'armature relevées traduisent un affaiblissement localisé de la structure. En effet, la trame de dalle E-D est très affectée et présente un affaiblissement structurel significatif au potentiel d'évolution important au regard de l'exploitation de l'ouvrage (ambiance agressive, humidité, produit de traitement de l'eau). Néanmoins, l'ensemble des autres trames de dalle témoigne, bien que fissuré, d'une cinétique d'évolution plus modérée et ne présente pas de phénomènes de corrosion d'armatures avérés.

- ◆ les résultats des calculs menés réglementairement en « fissuration très préjudiciable » indiquent une capacité portante de la dalle de couverture nulle ;

- ◆ les calculs menés en « fissuration peu préjudiciable » indiquent une capacité portante de la dalle de couverture de 415 kg/m<sup>2</sup>. Cette charge d'exploitation ne peut être considérée qu'après réalisation de travaux de protection en intrados et d'étanchéité en extrados.

- ✓ Au vu de ces constatations, les signes d'affaiblissement de la dalle de couverture semblent être imputables à la conjugaison entre des phénomènes de fissuration contemporains à la construction, un environnement d'exploitation agressif de l'ouvrage et un déficit de capacité portante de la structure.

- ✓ Les phénomènes d'aspersion et de condensation en sous-face de dalle induisent une cinétique d'évolution de la fissuration au droit des zones de fissuration. Ces désordres, localement très prononcés, se traduisent par un affaiblissement localisé de la dalle lié au sectionnement des armatures à mi-travée de dalle.
