# MODIFICATION N°2 DU PLAN LOCAL D'URBANISME DE MAZAN (84)

## 5d2. SCHEMA DIRECTEUR D'EAU POTABLE

# Actualisation du schéma directeur d'eau potable

**SAFEUGE**  
*Ingénieurs Conseils*

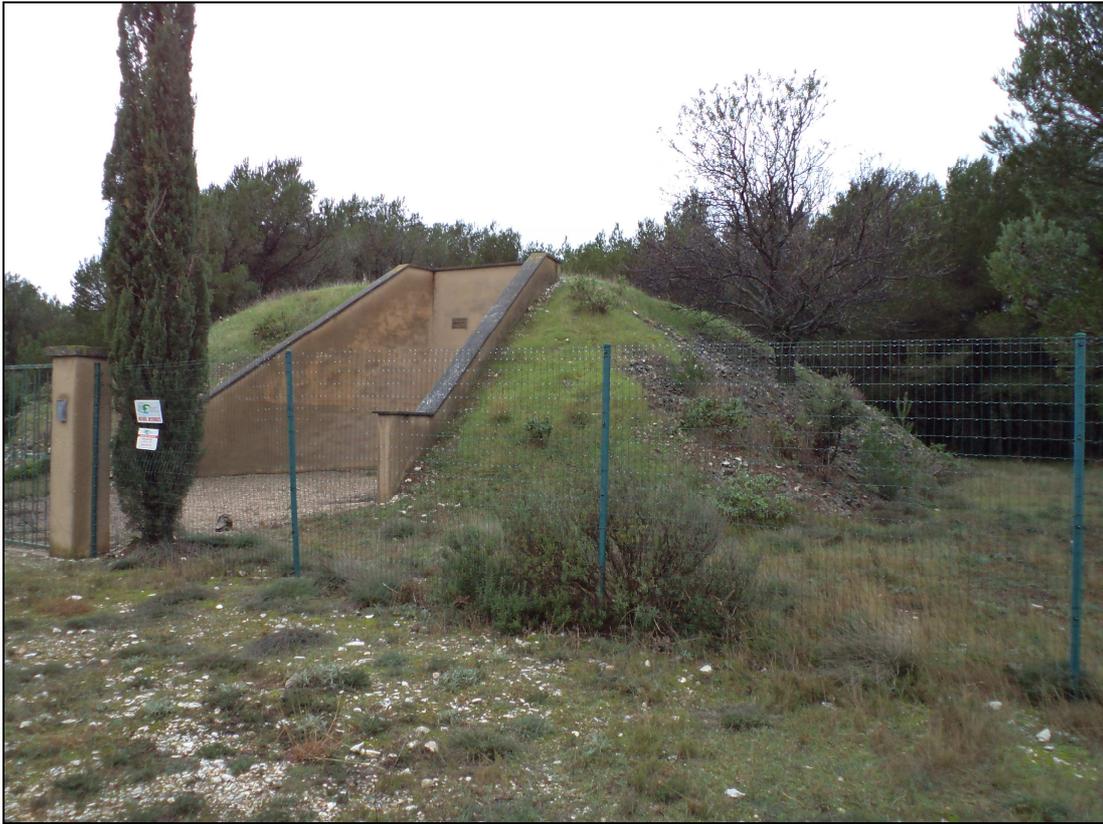
Figure 4-20 : APS n°3 – Réservoir La Chapelle – Cuve existante

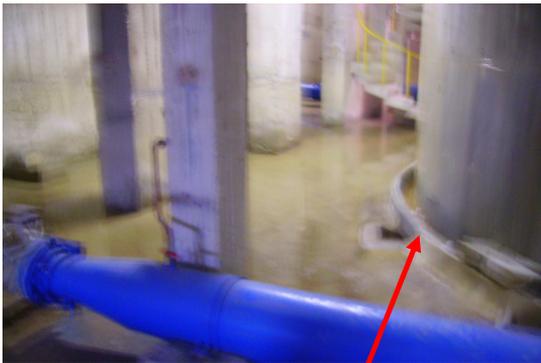
Cette bâche circulaire datant des années 60 suinte en permanence. L'eau traitée perdue n'est pas quantifiée. Des petits travaux d'ajustements ont été réalisés en conséquence pour éviter l'inondation de la station de pompage (muret canalisant l'eau entourant la bâche, trous d'évacuation).

Muret au pied de la  
bâche 300 m<sup>3</sup>

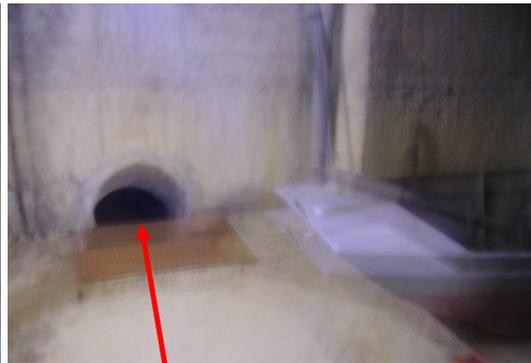
Évacuation de l'eau  
traitée perdue

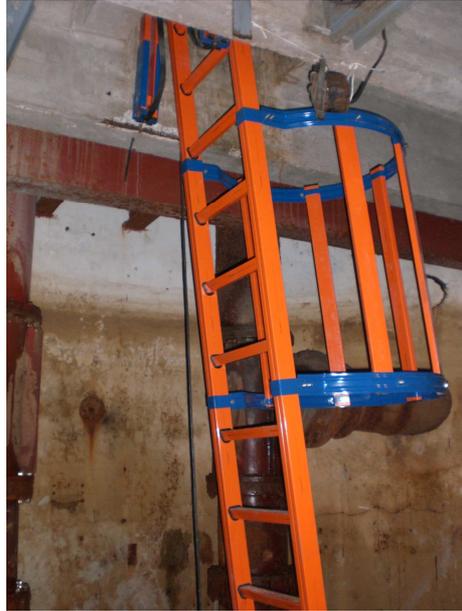
Figure 4-25 : Accès à l'intérieur de la bâche de 300 m<sup>3</sup>

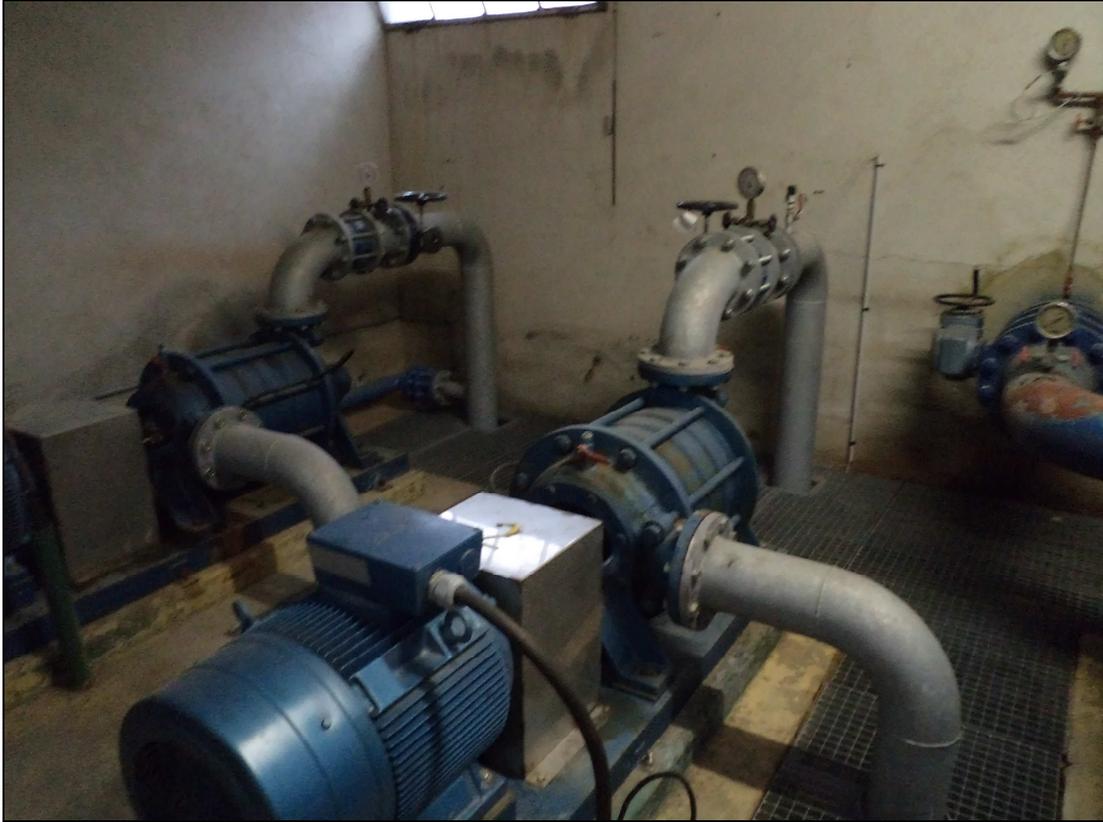
L'espace disponible au niveau de cette station ne permet d'envisager la mise en place de pompes supplémentaires, et le manque d'équipements de manutention complique le déplacement et/ou l'installation de nouvelles pompes.

Figure 4-34 : Pompes station La Gardy vers Mourre de Cabus

Il n'est pas possible d'installer ces pompes dans le local actuel. Il est donc préconisé la mise en place d'un nouveau local de pompage, à côté de celui existant, et qui serait dédié aux nouvelles pompes (les pompes pour l'alimentation du réservoir de Mourre de cabus resteraient dans le même local).

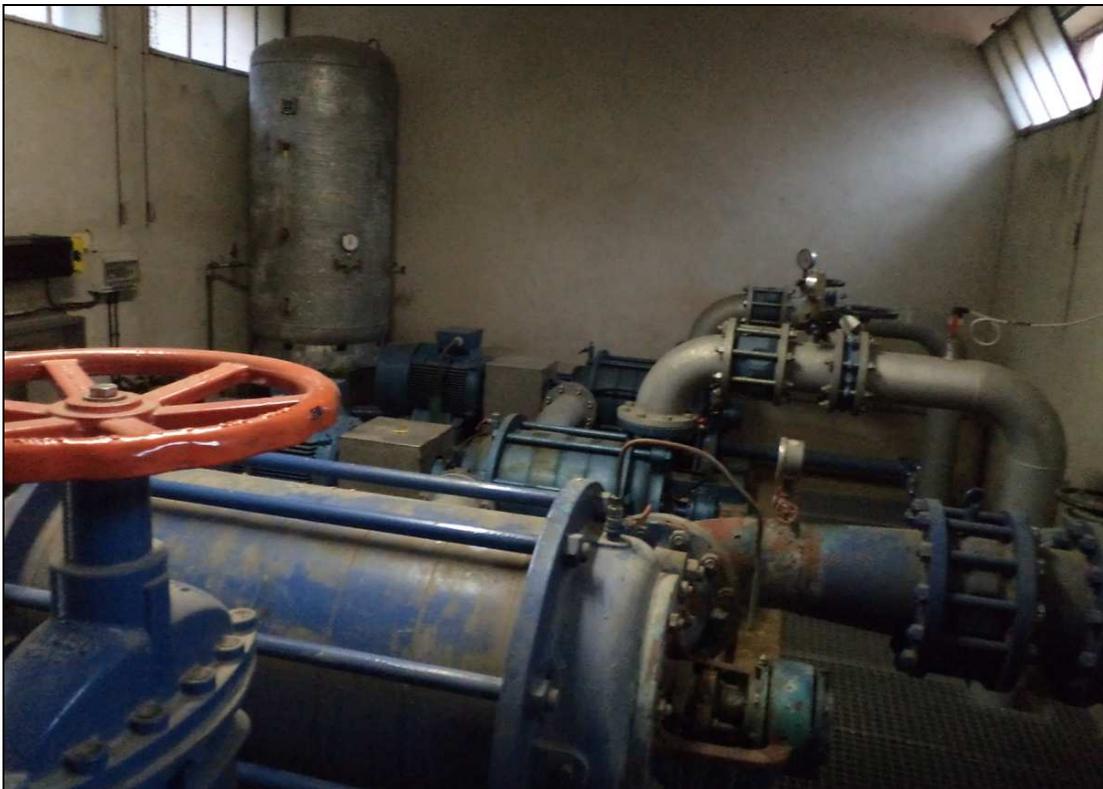
Figure 4-35 : Ensemble des pompes dans la station de La Gardy
